Der Postmeilenstein von Magdeburg-Ottersleben - ein Ganzmeilenstein

0. Vorwort

5. Chronologie der Restaurierung des Ganzmeilensteins

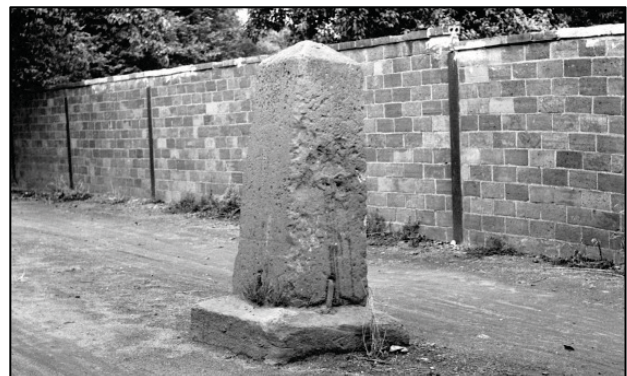
Abb. 1: Der Meilenstein in Otterleben im alten Zustand, im Hintergrund die damalige Rühlingsche Mauer (Foto: Archiv der Forschungsgruppe Meilensteine, 12.08.1974).

sich der Meilenstein nicht mehr im Originalzustand befand. Der gesamte Meilenstein wirkte auf dem Bild wie in die Erde versunken. Das rührte wahrscheinlich daher, dass im Laufe der Jahre das Gelände immer wieder aufgeschüttet wurde. In früherer Zeit verlief wohl hinter dem Meilenstein ein Chausseegraben. Der wurde irgendwann verfüllt. Wahrscheinlich ist im Zuge des Straßenbaus und der Asphaltierung in neuerer Zeit das Straßenniveau nach oben „gewachsen“. Der Meilenstein blieb auf seinem alten Höhenniveau und versank dadurch in der Erde. Das deutet darauf hin, dass dies sein über 200-jähriger Standort war. Die Standortfrage wird zu einem späteren Zeitpunkt noch einmal aufgegriffen. Oberflächlich betrachtet, verleitete dieser Anblick dazu, diesen Stein einen Halbmeilenstein zu nennen. Im Zuge der Änderung der Eigentumsverhältnisse der Grundstücke an der Straße nach 1990 änderte sich auch das Aussehen des Meilensteins. Er bestand plötzlich aus 3 Steinen, er war sozusagen „aus der Erde gewachsen“. Die Abbildung 2 zeigt diesen neuen Zustand. Zu sehen ist der obere Obeliskenteil und zum ersten Mal taucht auch das würfelförmige Mittelteil vollkommen aus der Erde auf. Und unten ist nun auch der Sockelstein zu sehen. Wenn man die Abbildungen 1 und 2 vergleicht, denkt man zuerst, da steht plötzlich ein anderer Meilenstein. Doch dem ist nicht so. Grund der Veränderung ist, dass der Meilenstein angehoben wurde und die bisher in der Erde verborgenen Teile damit zum Vorschein kamen. Das passierte um das Jahr 1994. In diesem Zeitraum wurde die Rühlingsche Obstplantage aufgelöst und das sehr große Grundstück an einen Bauträger verkauft. Es entstand das neue Wohngebiet Birngarten. Im Bereich des Meilensteins wurde die alte Mauer abgerissen und ein Altenheimkomplex errichtet. Dabei störte der Meilenstein. Er wurde einige Meter nach Südwesten in Richtung Schleibnitz versetzt und dabei im Aussehen so wieder aufgebaut, wie vor über 200 Jahren. Nur der Obeliskenteil blieb zu kurz.

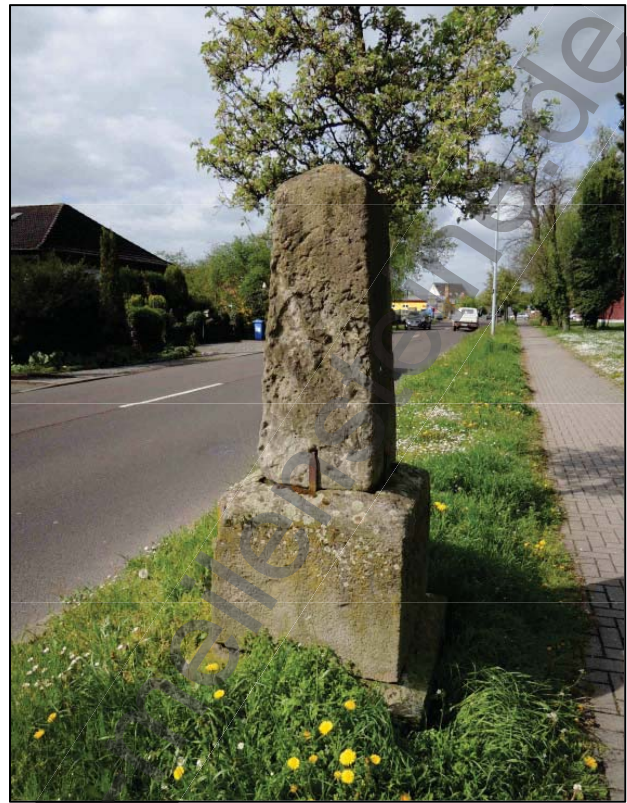
Abb. 2: Der Meilenstein in Ottersleben nach der Versetzung um 1994. Jetzt sind die drei Teile zu erkennen (Foto: Magnus/Ottersleben, 04.05.2015).

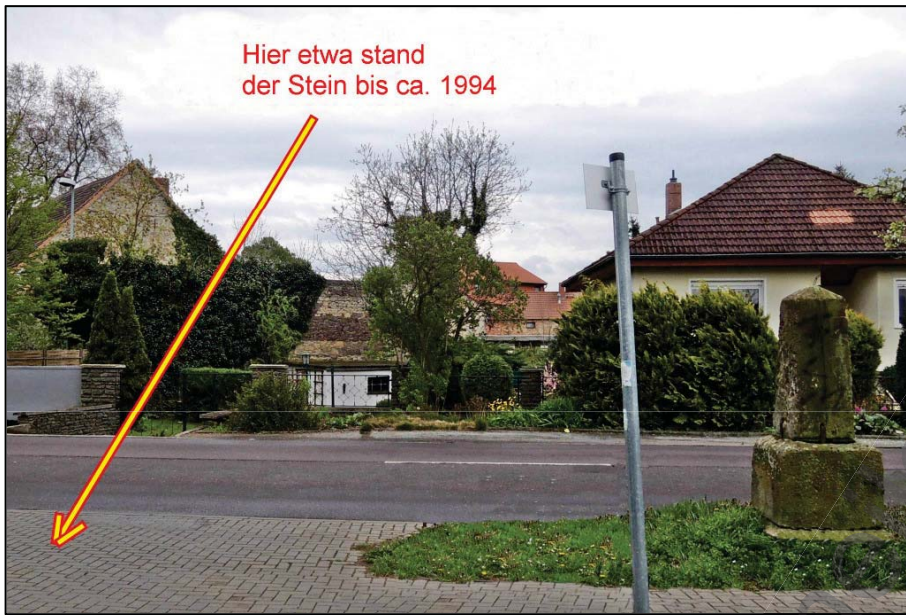
Abb. 3:

Der Meilenstein in Ottersleben nach 1994. Der Pfeil links zeigt in etwa den alten Standort des Meilensteins. Gut zu erkennen ist die neue Einfahrt zu einem Parkplatz auf einem Privatgelände. Rechts im Bild ist der heutige Standort des Meilensteins zu erkennen. Die Giebelwand links im Hintergrund gehört zu einem Stallgebäude des ehemaligen Gasthofes Wöhlbier, der zur Zeit der Aufstellung des Meilensteins schon existierte (Foto und Eintragung: Magnus/Ottersleben, 04.05.2015).

Wie bereits geschrieben, musste der Meilenstein im Zuge der Neubebauung der Westseite der Wanzleber Chaussee nach 1990 seinen alten angestammten Platz verlassen. Er wurde ca. 5 Meter in Richtung Schleibnitz versetzt und dort neu aufgestellt (siehe Abbildung 3). Dass das so war, lässt sich aus Augenzeugenberichten von noch heute lebenden Personen, einem alten Bild und aus der Fundamentanalyse rekonstruieren. Bei der Demontage des Steins im Zuge der Vorbereitung der Restaurierung 2017 wurde unter dem Sockelstein nur ein Sandbett gefunden. Zu erwarten wäre eine Steinpacklage o.ä. gewesen. Dem war nicht so. Zur Aufstellzeit hätte man den Sockelstein niemals nur einfach 15 Zentimeter unter der Erde auf ein einfaches Sandbett gestellt. Der Stein wurde also um 1994 versetzt. Genau am alten Standort wurde eine Grundstückseinfahrt gebaut, deshalb musste der Meilenstein weichen. Dokumentiert wurde der Standortwechsel damals nicht. Die Denkmalschutzbehörde geht heute noch davon aus, dass der aktuelle Standort der Originalstandort ist.

Dieser Gasthof Wöhlbier lag in Gr. Ottersleben genau an der Ecke Halberstädter Chaussee/Wanzleber Chaussee, dort wo sich heute die Tankstelle befindet. Der Gasthof hieß später Goldener Stern. Noch heute steht an der Halberstädter Chaussee das Stallgebäude des Gasthofes mit den Namensabkürzungen „W“ (Wöhlbier) als Balkenanker am Stallgiebel. Der andere Giebel des Stallgebäudes ist übrigens links im Hintergrund auf Abbildung 3 zu sehen.

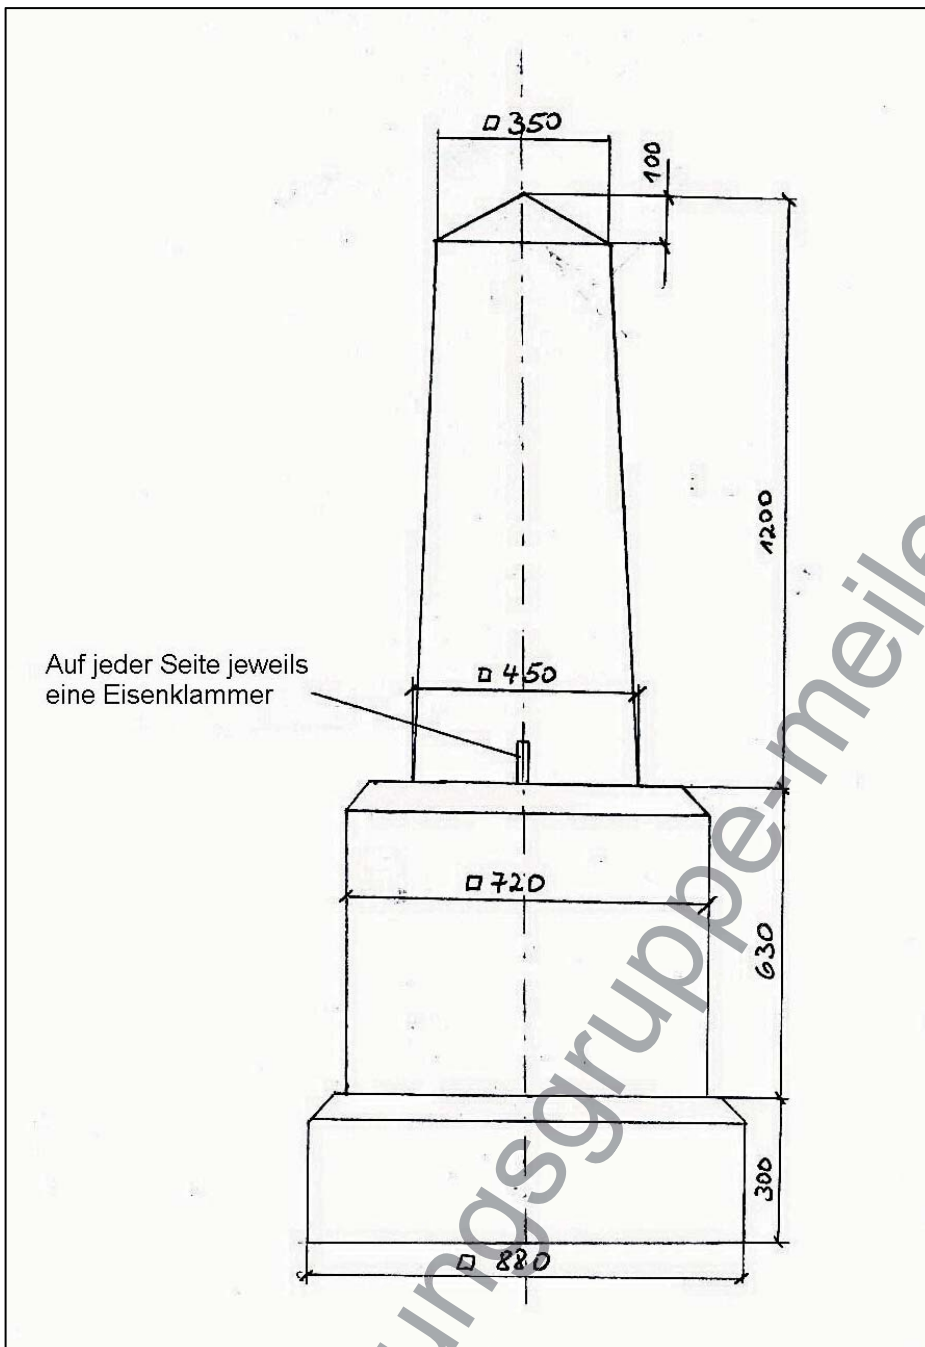
Das waren erste Hinweise, dass hier etwas nicht stimmen konnte. Es wurden daraufhin unser Stein, der Stein an der B 71 (Flugplatz/Dodendorf) und der Stein in Schleibnitz genau vermessen und Skizzen angefertigt. Dabei wurde festgestellt, dass unser Meilenstein in Ottersleben fast identische Abmessungen hat wie die beiden anderen Meilensteine, ausgenommen die Länge des Obeliskenteiles. Die Steine an der B 71 und in Schleibnitz sind aber Ganzmeilensteine. Also muss der Ottersleber Stein auch ein Ganzmeilenstein sein (so hat z.B. sein würfelförmiges Mittelteil auch diese typischen Abmessungen eines Ganzmeilensteins).

Abb. 4:
Skizze des Meilensteines
Ottersleben mit den vor
der Restaurierung
aufgenommenen Maßen
(Skizze: Magnus
Ottersleben, 2015).

Damit stand für uns in Ottersleben fest, dass der Ottersleber Meilenstein ein Ganzmeilenstein ist, der aber einen zu kurzen Obeliskenteil hat. Die Maße dieses Teiles entsprechen genau den Abmessungen des unteren Bereiches eines Obeliskenteiles eines Ganzmeilensteines. Der obere Teil unseres Meilensteins musste also irgendwann einmal abgebrochen sein. Vielleicht wurde er im Laufe der Geschichte einmal umgefahren und dabei brach der obere Obeliskenteil entzwei. Man nahm dann den unteren Teil des Obeliskens, brachte eine zu flache neue Spitze an und befestigte diesen Teil dann mit untypischen Eisenklammern an den

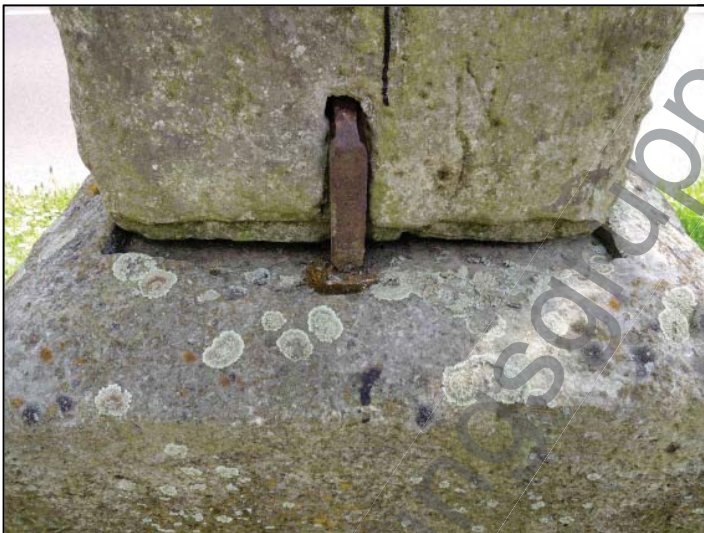
Abb. 6 (oben links):

Detail der Verbindung zwischen Obeliskenteil und würfelförmigen Mittelteil. Gut zu erkennen ist der in den vielen Jahren entstandene große Spalt zwischen beiden Teilen. Witterungseinflüsse und eindringendes Wasser verbunden mit Frost führten zu starken Schäden. Die ungeeigneten Eisenanker führten durch Korrosion zu Steinschäden. Der Anker auf dem Bild ist an seinen Verbindungsstellen zu den Steinen bereits stark in seinem Querschnitt geschwächt. Weiterhin ist Bewuchs mit Flechten am Stein zu erkennen (Foto: Magnus/Ottersleben, 04.05.2015).

- Reinigen der Meilensteinteile und Entfernen von Moos- und Flechtenbewuchs
- Entfernen der Eisenklammern und Verschließen der Öffnungen durch Steinersatzmasse
- Antrag von Steinerfüllungsmörtel an besonders abgewitterten Seitenflächen und steinmetzmäßige Überarbeitung nach dem Erhärten
- Herstellen eines Ergänzungsstückes mit neuer Spitze und Verbinden mit dem vorhandenen Obeliskenstein (dabei wurde die alte Spitze abgearbeitet)
- Ausführen einer fachgerechten Verdübelung beim Neuversetzen des Meilensteines
- Neuverfugung der Fugen mit abgestimmten Fugenmörtel

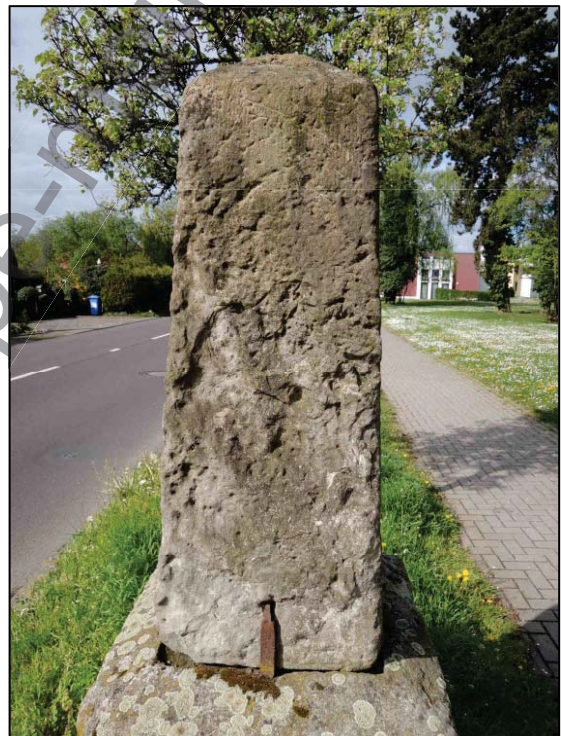
Abb. 5 (rechts):

Gut zu sehen ist auf diesem Bild, dass die Sandsteinflächen am Obeliskenteil starke Verwitterungserscheinungen zeigen (Foto: Magnus/Ottersleben, 04.05.2015).

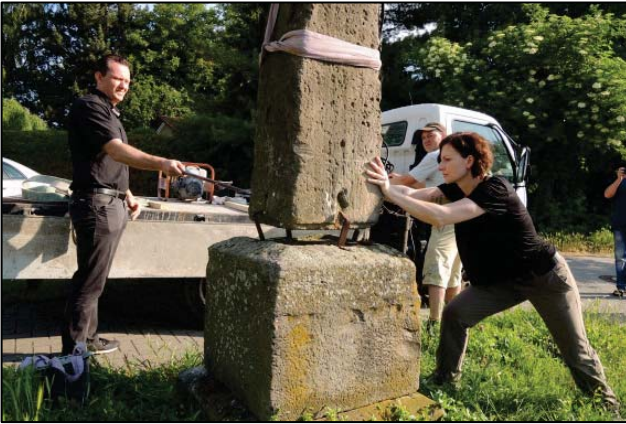
Abb. 7 (links): Der Obeliskenteil wird vom würfelförmigen Mittelteil abgehoben.

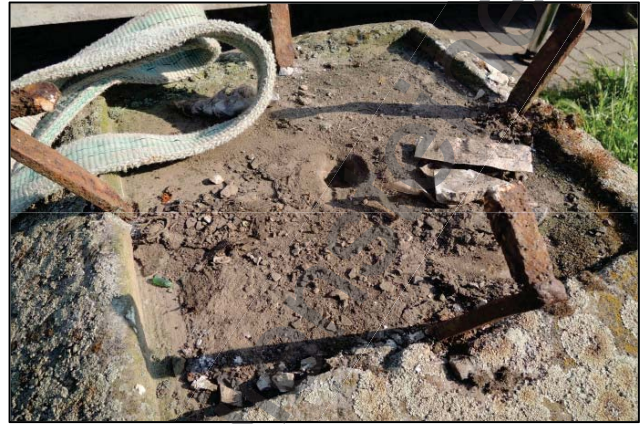
sich jeweils ein zentrales viereckiges Loch, welches ehemals der Aufnahme eines Eisendübels (in Form eines quadratischen Stabes) diente. Diese Konstruktion sorgte für die standsichere Verbindung beider Steinteile. Bei der Demontage fehlte der Eisendübel. Das deutet darauf hin, dass der Meilenstein seit seiner Ertaufstellung bereits mindestens einmal demontiert wurde. Dies bestätigt unsere Theorie eines früheren Steinumsturzes oder (und) einer früheren Steinumsetzung.

Abb. 8 (rechts): Der Obeliskenteil ist entfernt worden. Am würfelförmigen Mittelteil sind die Aussparungen und die zentrale Bohrung zu erkennen, die dem Obeliskenteil ursprünglich Führung und Halt gegeben hatten (beide Fotos: Magnus/Ottersleben, 30.05.2017).

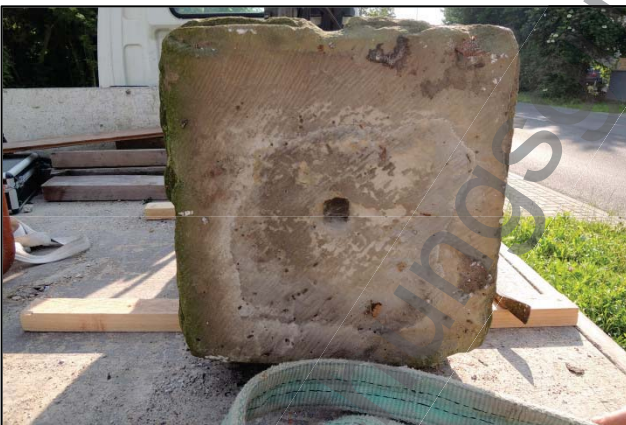
Abb. 9 (links): Der Obeliskenteil ist auf das Transportfahrzeug verladen worden. Zu sehen ist seine Unterseite mit dem zentralen viereckigen Loch zur Aufnahme eines Eisendübels.

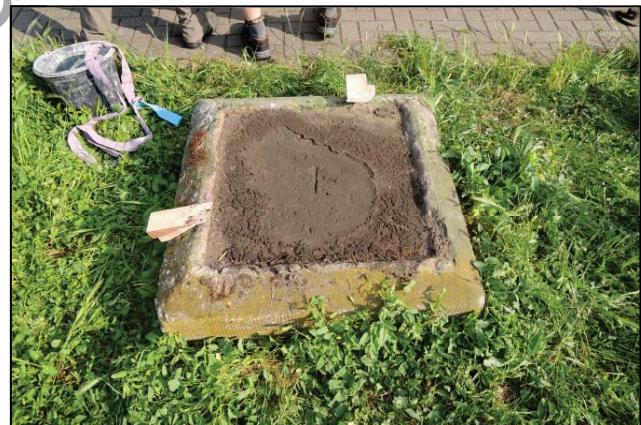
Nach dem Abheben des würfelförmigen Mittelteiles wurde der Sockelstein gut sichtbar. Gut zu sehen war auch hier die Aussparung und gleichzeitige Führung für das würfelförmige Mittelteil. Ein zentrales viereckiges Loch wie bei der oberen Steinverbindung fehlte hier. Dafür war an dieser Stelle im Sockelstein ein Kreuz eingemeißelt. Da hier die zusätzliche Standsicherung fehlte, könnte das mit ein Grund dafür sein, dass der Meilenstein in früherer Zeit eventuell einmal, aus welchen Gründen auch immer, umgekippt sein könnte und dabei der obere Obeliskenteil zerbrochen ist.

Abb. 10 (rechts): Nach dem Abheben des würfelförmigen Mittelteiles ist die Oberseite des Sockelsteines zu sehen. In der Mitte ist das eingemeißelte Kreuz zu erkennen (beide Fotos: Magnus/Ottersleben, 30.05.2017).

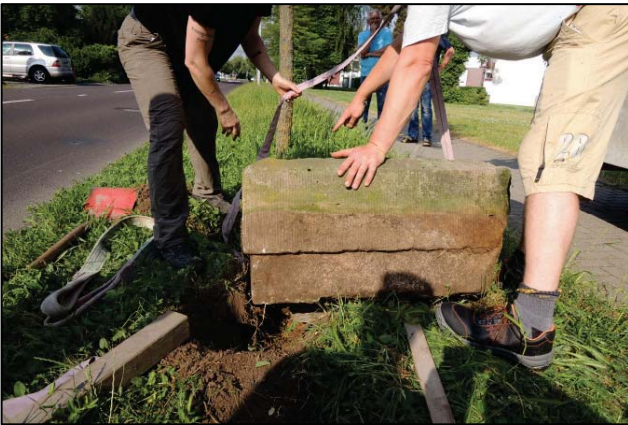
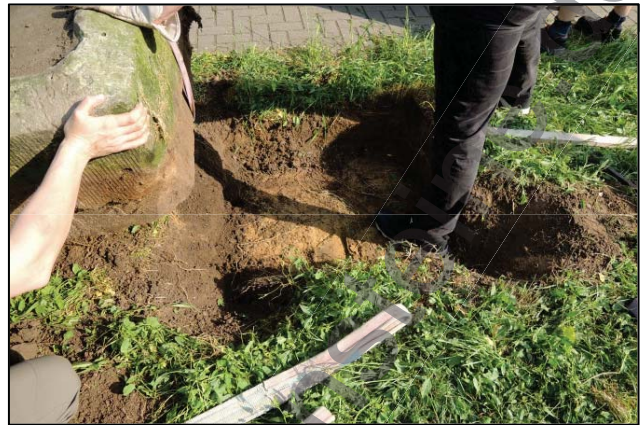
Beim Abheben des Sockelsteines wurde eine seitlich an dem Stein umlaufende Kante sichtbar. Der untere Teil des Steins ist etwas schmaler. Unter der umlaufenden Kante waren früher zusätzliche Sandsteinplatten angesetzt. Sie sollten Spritzwasser ableiten und Bewuchs verhindern. Heute übernimmt diese Aufgaben die neue Umpflasterung des Meilensteins. Nach dem Abheben des Sockelsteines zeigte sich, dass kein Fundament vorhanden war. Der Meilenstein stand nur auf einem Sandbett, ca. 15 cm unter der Oberkante des umgebenden Geländes. Das war nicht völlig frostsicher. Diese Fundsituation bestätigte die weiter oben gemachten Angaben, dass der Stein bereits einmal versetzt wurde, also dies nicht sein ursprünglicher

Abb. 11 (links): Beim Abheben und Verladen des Sockelsteines zeigte sich eine seitlich umlaufende Kante.
Abb. 12 (rechts): Unter dem Sockelstein wurde nur ein Sandbett als Fundament vorgefunden (beide Fotos: Magnus/Ottersleben, 30.05.2017).

Standort ist. Der Meilenstein wurde aber bei der Montage im August 2017 genau wieder an diesem Ort aufgestellt. Natürlich mit einem richtigen frostsicheren Fundament, doch dazu später.

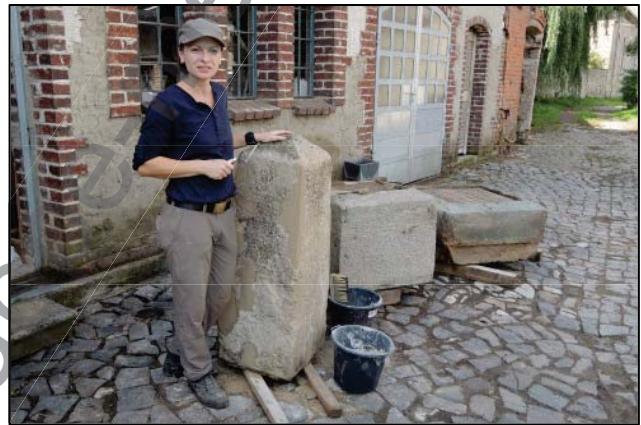
Abb. 13:

Auf dem Bild ist zu sehen, wie die Oberflächen der 3 Teilsteine gereinigt werden. Der Obeliskenteil vorn ist noch der bisherige Rumpfstein. Er hat noch nicht die geplante Verlängerung bekommen. Vorn steht die Inhaberin der Steinmetzfirma Frau Cathrin Bothmann, geprüfte Restauratorin im Handwerk (Foto: Magnus/Ottersleben, 01.08.2017).

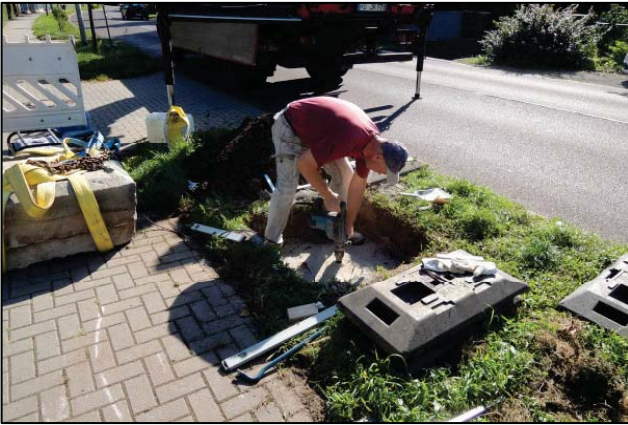
Abb. 14 (links): In das neue Fundament wird ein Loch zur Aufnahme des Metalldübels gebohrt.

Bei der Neumontage wurden die einzelnen Steine an den jeweiligen Kontaktflächen zur Verbesserung der Standfähigkeit zusätzlich mit Metall-Vierkantstäben verbunden. Nach der Montage wurde alle Fugen zwischen den Steinteilen verschlossen. Das Fundament wurde nach der Aufstellung noch einmal freigelegt, um den Unterbau für die neue Umpflasterung einzubringen.

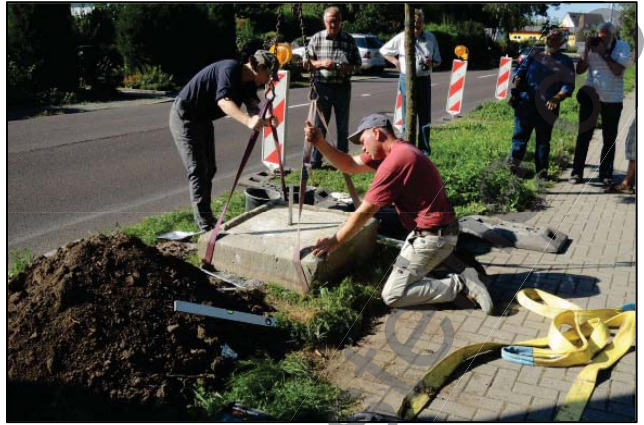
Abb. 15 (rechts): Der Sockelstein ist bereits auf das neue Betonfundament gesetzt. Der Metalldübel zur Verbindung mit dem darauf aufzusetzenden würfelförmigen Mittelteil ist bereits montiert (beide Fotos: Magnus/Ottersleben, 28.08.2017).

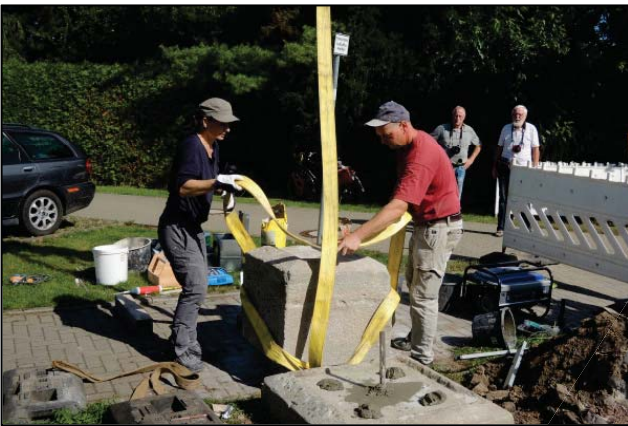
Abb. 16 (links): Der Sockelstein steht, die obere Fläche ist mit Metalldübel und Mörtel für die Montage des dahinter zu sehenden würfelförmigen Mittelteiles vorbereitet.

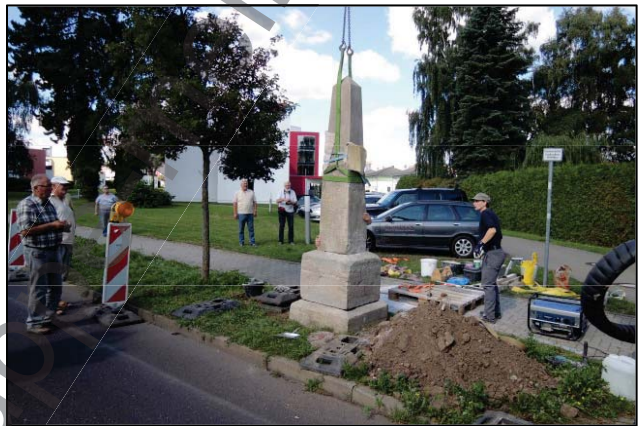
Abb. 17 (rechts): Auch der Obeliskenteil ist montiert. Die Montage der einzelnen Teile ist abgeschlossen. Erstmals nach vielen Jahren hat der Meilenstein wieder sein ursprüngliches Aussehen. (beide Fotos: Magnus/Ottersleben, 28.08.2017).

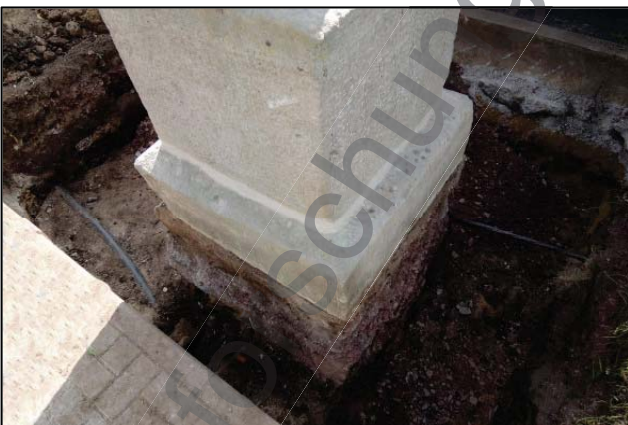
Abb. 18 (links): Das nochmal freigelegte Fundament. Alle Fugen zwischen den Meilensteinteilen sind bereits verschlossen. Zu erkennen sind im Graben zwei elektrische Erdkabel im Fundamentbereich des Meilensteins (Foto: Magnus/Ottersleben, 30.08.2017).

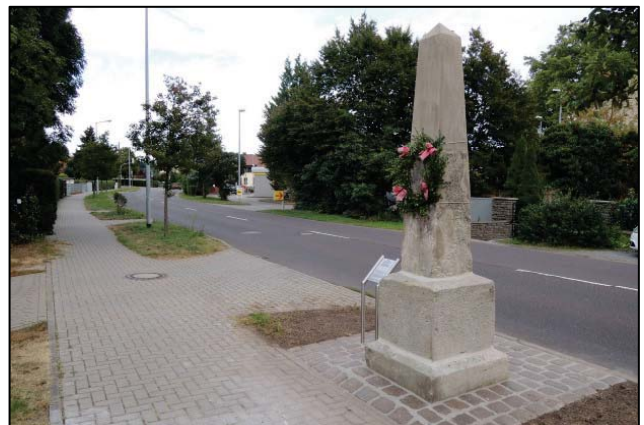
Abb. 19 (rechts): Der Ganzmeilenstein Ottersleben nach seiner Restaurierung wieder in seiner ursprünglichen stattlichen Höhe nach Fertigstellung der Umpflasterung und Aufstellung einer Erläuterungstafel. Anwohner spendierten dem Meilenstein für die Einweihung einen Kranz (Foto: Magnus/Ottersleben, 05.09.2017).

Der Ganzmeilenstein in Ottersleben ist nun Anfang September 2017 endgültig fertiggestellt. Das Tiefbauamt Magdeburg hat die Fläche um den Stein pflastern lassen. Neben dem Meilenstein wurde zusätzlich eine Erläuterungstafel aufgestellt, die in Zusammenarbeit mit der Forschungsgruppe Meilensteine e.V. entworfen wurde. Damit endete eine zweijährige Vorbereitungs- und Realisierungszeit zur Instandsetzung des Meilensteins.
