Anke Duhm und Olaf Grell:

Die Restaurierung des preußischen Halbmeilensteines in Wustrewe

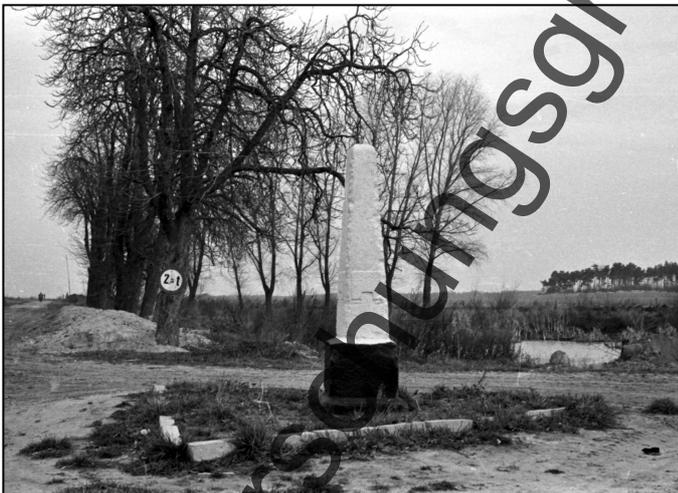
Abb. 1 (links): Der Halbmeilenobelisk Wustrewe im Jahr 1979. Deutlich ist die farbliche Gestaltung (Sockel dunkel und Obelisk weiß) erkennbar. Links von den Bäumen verläuft die alte Poststraße. Die Straße selbst und die Wendeschleife um den Meilenstein herum sind noch nicht ausgebaut. Blick in Richtung Osten (Foto: Rendler/Genthin, 30.11.1979).

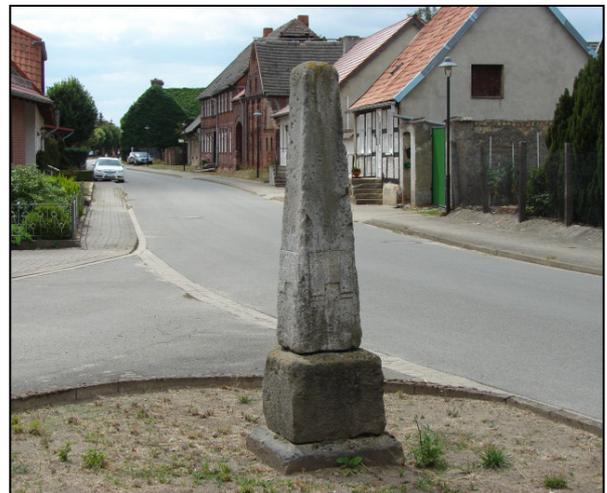
Abb. 2 (rechts): Der Zustand des Halbmeilenobelisken Wustrewe vor der Restaurierung. Der Bewuchs auf der Verkehrsinsel wurde bereits entfernt. Blick in Richtung Westen, auf der Dorfstraße verlief die alte Poststraße (Foto: Grell/Bernau, 18.07.2018).

Der Meilenstein weist an allen Teilen normale Verwitterungsspuren und kleinere Beschädigungen auf. Ebenso sind Reste einer Farbgebung zu erkennen. Eine Besonderheit dieses Meilensteines ist, dass seine Einzelteile nicht nur aufeinandergesetzt sind, sondern durch eine Verzahnung formschlüssig ineinander gesetzt sind. Diese Ausführungsart ist selten, weil die Teile der Meilensteine anderen Orts üblicherweise nur einfach aufeinandergesetzt wurden. Nachteil der hier verwandten Methode ist, dass in den Spalt zwischen den einzelnen Meilensteinteilen leichter Wasser in den Stein eindringen kann. Außerdem ist der Stein großflächig mit Moosen und Flechten bewachsen. Insgesamt wird dadurch aber weder die Standsicherheit noch das historische Erscheinungsbild gefährdet.

- Reinigung des gesamten Meilensteines und Beseitigung der Farbreste und des Bewuchses (im Heißdampfverfahren, mit Wurzelbürste etc.)
- Partielle Festigung sandender Partien
- Rissbildungen und Ausbrüche, die einen Wassereintritt ermöglichen, mit farblich angepasster mineralischer Anstrichmasse schließen bzw. anböscheln
- Verschließen der Fugen zwischen den Meilensteinbestandteilen
- Gestaltung des Umfeldes, z.B. durch Anlage einer kleinen Umpflasterung
- Aufstellung einer Erläuterungstafel neben dem Meilenstein

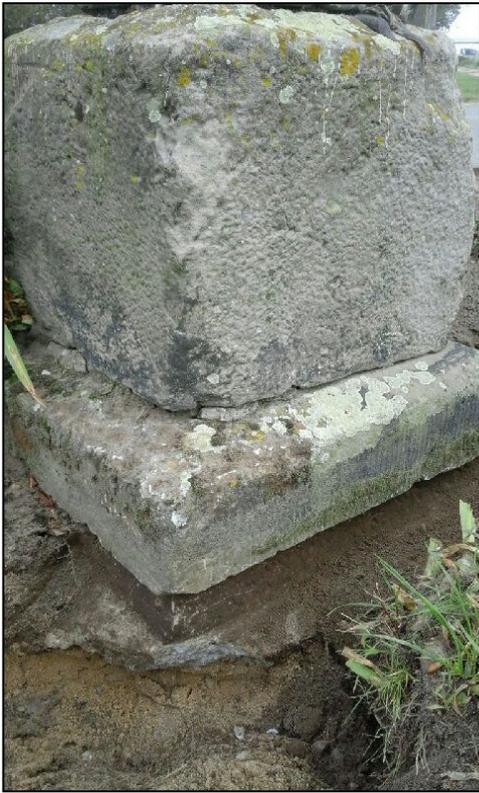
Für die Aufstellung der Denkmalpflegerischen Zielstellung war noch zu klären, wie sich die Fundamentsituation des Meilensteines darstellte und ob gegebenenfalls ein neues Fundament hergestellt werden müsste. Aus historischen Abbildungen und Ergebnissen von Ausgrabungen an anderen Meilensteinen dieser Zeitepoche wissen wir, dass unter der Sockelplatte bzw. an die Sockelplatte anschließend ursprünglich noch Fundamentsteine ringsum angeordnet wurden. Das eigentliche Fundament bestand in der Regel aus einer Feldsteinschüttung. Durch Familie Duhm wurde eine entsprechende Suchgrabung durchgeführt. Das Ergebnis war, dass der Meilenstein auf einem Betonfundament aufgesetzt ist. Außerdem wurden die Absätze für den formschlüssigen Ansatz der Fundamentsteine sichtbar (siehe Abb. 3). Von ihnen selbst wurden aber keine Spuren gefunden. Was bedeutete dies nun?

Abb. 3 (links):
Aufnahme von der Suchgrabung nach dem Fundament. Es ist erkennbar, dass sich unter der Sockelplatte ein Betonfundament befindet. Außerdem ist an der Sockelplatte der Absatz zu erkennen, an dem früher einmal die umgebenden Fundamentplatten angesetzt waren. Deutlich sind auch der Moosbewuchs am Stein und Ausbröckelungen an den Fugen zu sehen (Foto: Duhm/Wustrewe, 07.09.2017).

- Der Meilenstein steht nicht mehr auf dem originalen Fundament. Vermutlich wurde das Betonfundament bei der vor vielen Jahren erfolgten Anlage der Wendeschleife an dieser Stelle angelegt und der Meilenstein daraufgesetzt. Das Fundament war in gutem Zustand, so dass der Meilenstein auf dem Fundament verbleiben konnte.
- In die Beantragung der Maßnahme bei der Unteren Denkmalschutzbehörde wurde die ersatzweise Herstellung der Fundamentsteine optional mit aufgenommen. Später wurde darauf dann aber verzichtet und anstatt der Fundamentsteine eine Umpflasterung mit Natursteinpflaster vorgezogen.

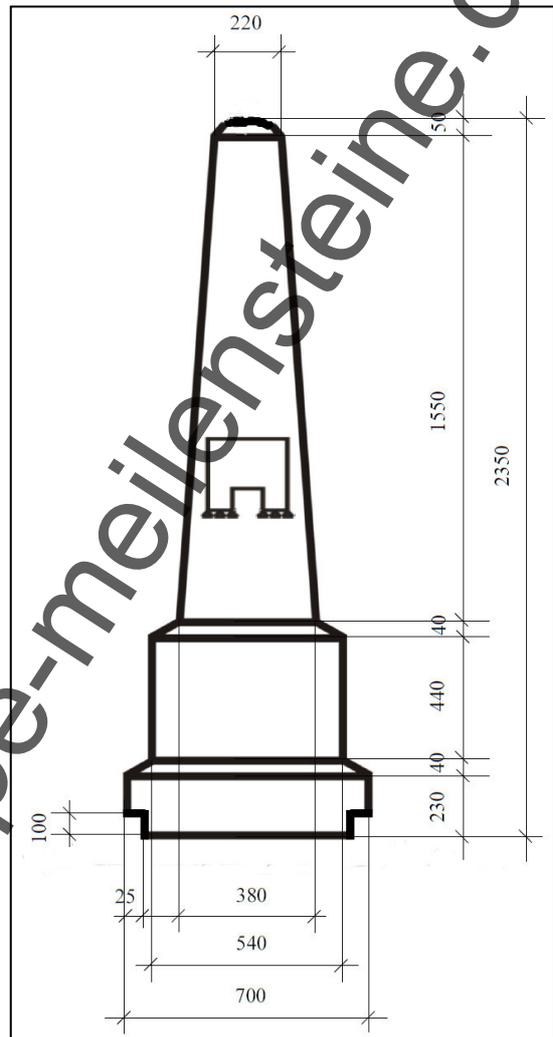
Das heutige optische Erscheinungsbild des Meilensteines zeigt die drei Bestandteile eines solchen Meilensteines: die Sockelplatte, das würfelförmige Mittelteil und den Obelisken. Die sich an die Sockelplatte ehemals anschließenden Fundamentsteine sind nicht mehr vorhanden.

Abb. 4 (rechts):
Maßskizze des Halbmeilenobeliskens Wustrewe. Der an der Unterseite der Sockelplatte dargestellte Absatz ist so auch an der Unterseite des Mittelteiles und des Obeliskens vorhanden. Damit ergibt sich eine formschlüssige Verzahnung der einzelnen Bestandteile (Skizze: Grell/Bernau, September 2017).

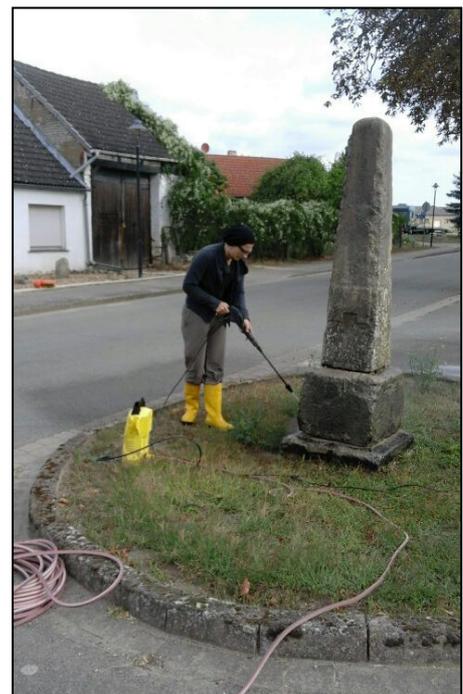
Abb. 10:

Die Restauratorin Frau Bothmann bei der Ausführung der Arbeiten am Halbmeilenobelisk Wustrewe (Foto: Duhm/Wustrewe, 11.09.2018).

4 Wochen vor den weiteren Maßnahmen wurden die leicht absandenen Bereichen mit einem niedrig dosierten KSE getränkt.

Danach wurde der Halbmeilenstein mit Wasser und Bürsten von aufliegendem Schmutz und biogenem Bewuchs gereinigt. Die starke Schwärzung im unteren Bereich konnte ebenfalls leicht vermindert werden, ohne die natürliche Patina zu schädigen.
Die Farbreste konnten entfernt werden mit einem auf biologischer Basis gemischten Farbanlöser.

Die restlichen Farbtropfer und Rotznasen wurden mittels Skalpell abgehoben.

Die Fugen wurden von losem Schmutz gereinigt und neu ausgefugt mit einem abgestimmten Fugenmörtel.

Die Umpflasterung wurde mit einem in Farbe und Material ortsüblichen Pflaster ausgeführt.

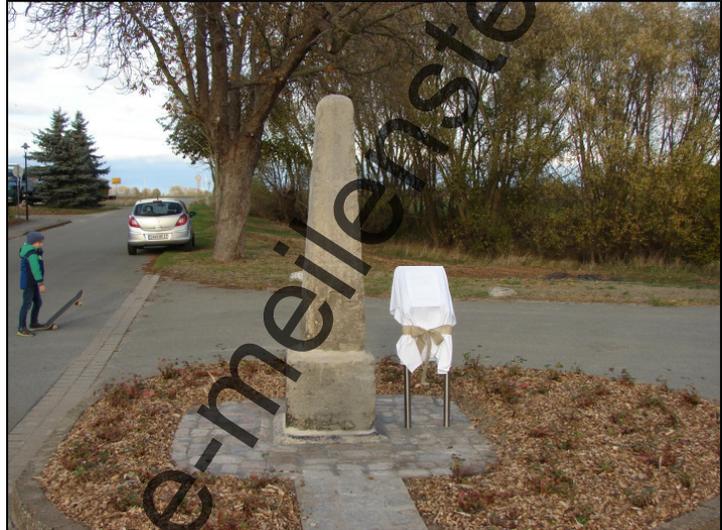
Abb. 11:

Der restaurierte Halbmeilenobelisk Wustrewe vor der Einweihung, die nebenstehende Erläuterungstafel ist noch verhüllt. Das Bild zeigt auch die neugestaltete Verkehrsinsel aus der gleichen Perspektive wie Abb. 1 (Foto: Grell/Bernau, 27.10.2018).

Die eigentlichen Restaurierungsarbeiten wurden mit der Herstellung der Umpflasterung abgeschlossen. Danach wurde Anfang Oktober 2018 noch die zugehörige Erläuterungstafel aufgestellt. Der Entwurf und die Gestaltung der Erläuterungstafel wurden nach dem üblichen Prinzip durch unsere Forschungsgruppe Meilensteine e.V. beigelegt.
